## 「ハイブリッド・エコ・ハートQ住宅の科学」③ 水分・湿度・空気線図・環境編

# 結露が発生する露点温度とは？

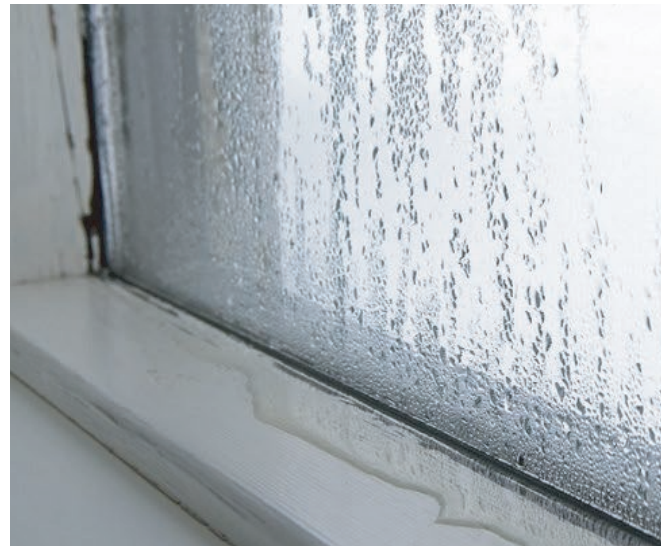
写真.6

右の写真.6は、窓ガラスの結露です。冬の暖房時に室内の空気中の水分が、外気に影響された窓ガラスで冷やされて、飽和状態（100%）になって発生した結露ですが、写真のように窓ガラスに結露している場合は、室内の押し入れの中などにも結露が心配されます。また結露は冬だけではなく、夏にもエアコンで冷房した場合、逆転結露という夏型の結露が発生します。この夏型結露は、ガラスのような見える部分ではなく、壁の中の断熱材などに結露するので、冬の結露よりも厄介です。夏型結露は乾きが速いので、冬の結露のように常に拭き取る必要はありませんが、エアコンを使用する度に、繰り返し繰り返し、起こっているため、少量の水分でも構造材等が弱る原因になり、それがシロアリやカビ・ダニの温床になっている危険性があります。結露が発生する住宅は欠陥住宅と認識する必要があります。

●窓ガラスとサッシの結露
